麥德姆甩尾攻擊，GE222重摔落地

指導教授：魏志憲

蔡翔合 楊容 翁敏娟 余奕佳 劉鳳傑 孟軒毅 陳彥名

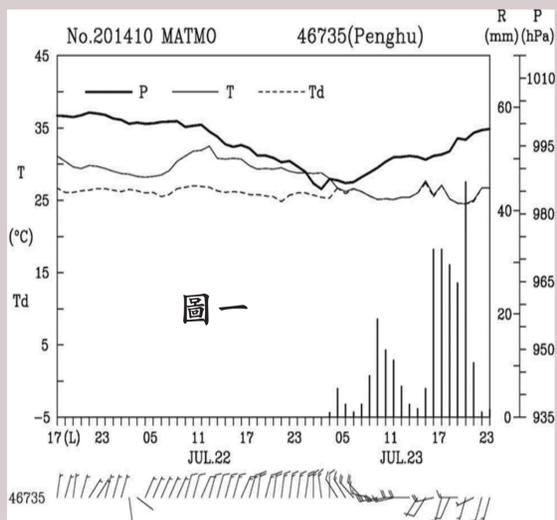
圖一為澎湖氣象站地面觀測圖。由地面氣壓 (P) 和時雨量 (R) 可知澎湖出現強降雨的時間是出現在颱風遠離時。

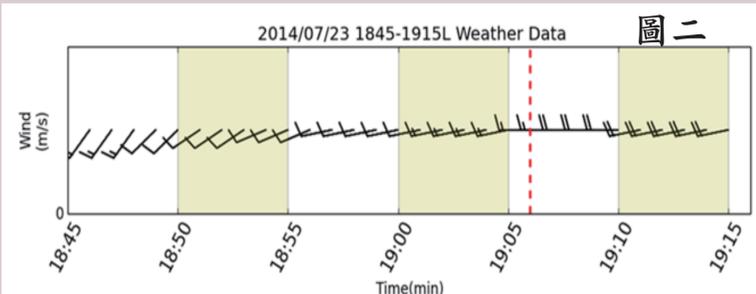
圖二為澎湖馬公機場風標圖。飛機墜落的19:06 平均風速15~20knots，瞬間陣風32knots，風向270度，與跑道夾角70度，側風陣風風速大於ATR-72承受的28knots (夾角70度)

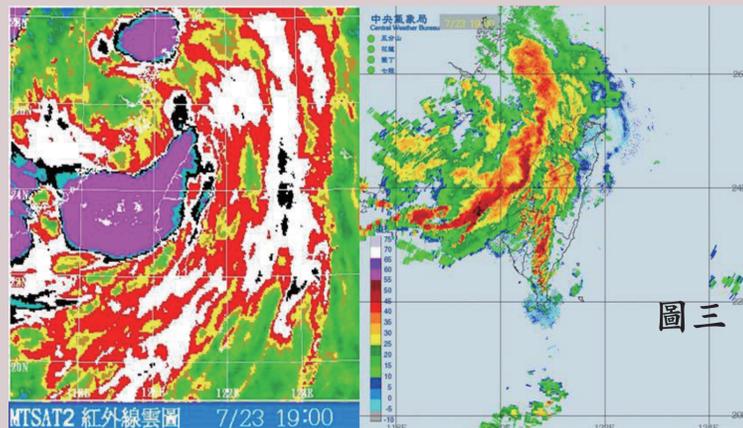
7/23 19:00

圖三紅外線色調強化雲圖發現澎湖上空有強烈對流發展，雷達回波看出有強烈回波通過，顯示澎湖當時天氣極度不穩定，有劇烈天氣現象。

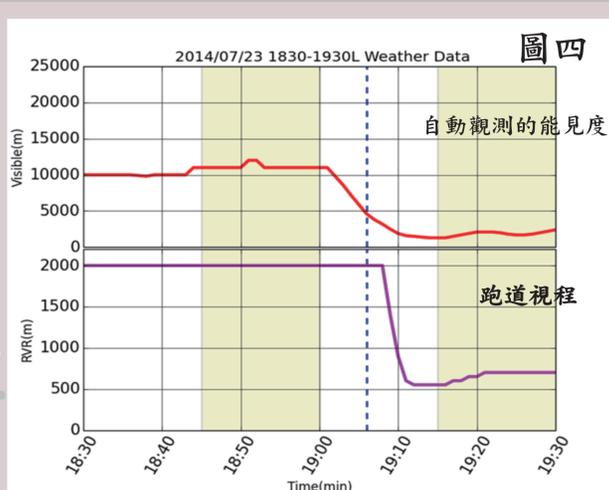
圖四澎湖馬公機場自動觀測的能見度跑道視程。飛機墜落 19:06 能見度急遽下降，天氣快速轉差。

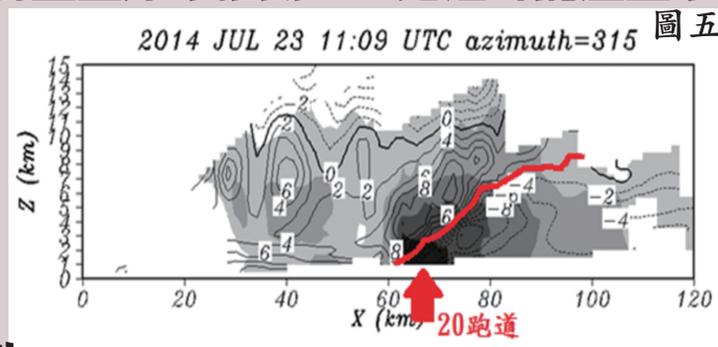
圖五為七股雷達都卜勒垂直徑向風場疊加雷達回波圖，台灣時間19:09，角度315度，約為澎湖馬公機場20跑道方向。圖中零值線 (紅線) 左側風向遠離雷達，右側風向則是接近雷達，因此在零值線處產生輻合，易有垂直運動。由零值線的垂直分布推斷，20跑道可能產生下衝流，導致飛機升力不足。強回波集中近地面，對流雲系發展成熟，此時大雨發生。
